Le monument de Nahuja

Toile libre : peinture à la détrempe
XIX^e siècle - Auteur anonyme
Église Saint-Jacques, Nahuja
Propriété de la commune
Inscrit M.H. le 11/10/2010
Restauré par Isaline Trubert et Antoine Leménager en 2015

LA TOILE DU MONUMENT

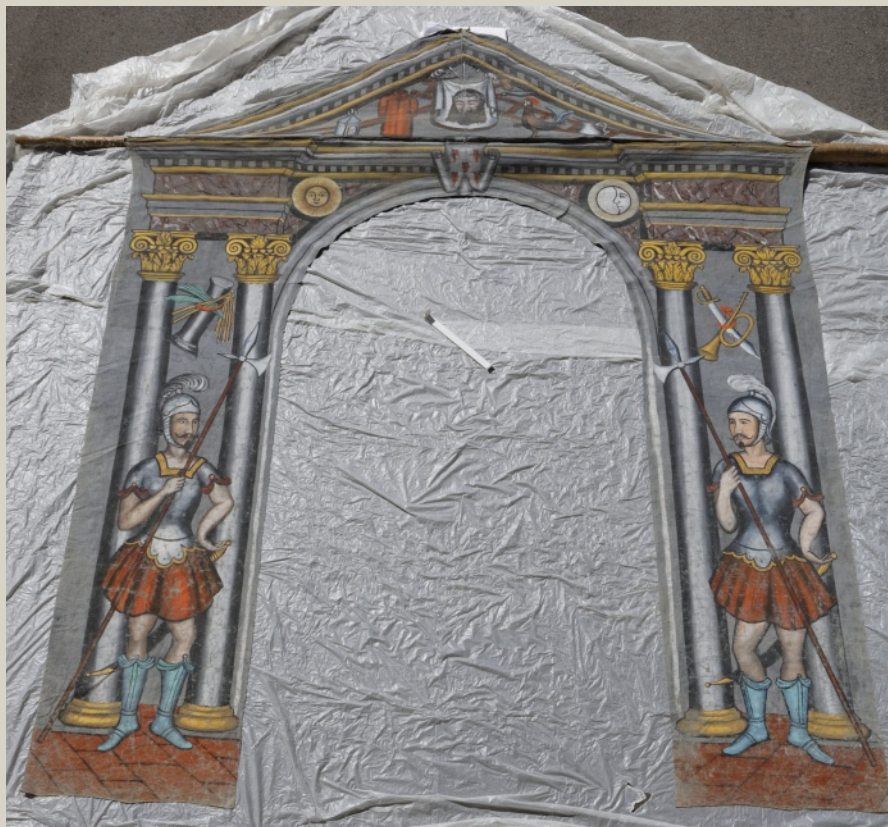
Vue du décor avant restauration

L'état général de la toile, avant traitement, était médiocre : la barre de suspension était attaquée par les insectes xylophages ; la toile présentait de multiples déformations, des plis (marqués par un mauvais conditionnement), ainsi que des lacunes et un léger encrassement. Quant à la couche picturale, on notait une perte d'adhérence de la couche colorée au support toile, entraînant des pertes de matière.

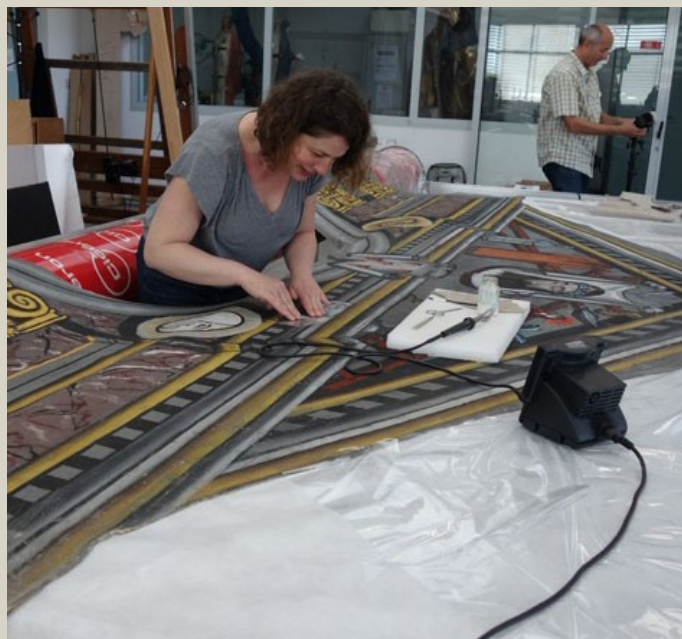
Consolidation de la toile

Le traitement de conservation-restauration a débuté par la dépose de la barre de suspension. La toile a été dépoussiérée et consolidée. Les déformations de la toile ont été résorbées et l'effilochage de la toile repris. La couche picturale a été refixée et légèrement retouchée, notamment au niveau des auréoles afin de les atténuer et de permettre une meilleure lecture de l'ensemble. Un nouveau système de suspension a été conçu, sans risque pour l'objet.
